中国—马来西亚钦州产业园区广西城和建筑 有限公司“8·22”一般高处坠落生产安全 事故调查报告

中国—马来西亚钦州产业园区管理委员会
事故调查组

2026年3月18日

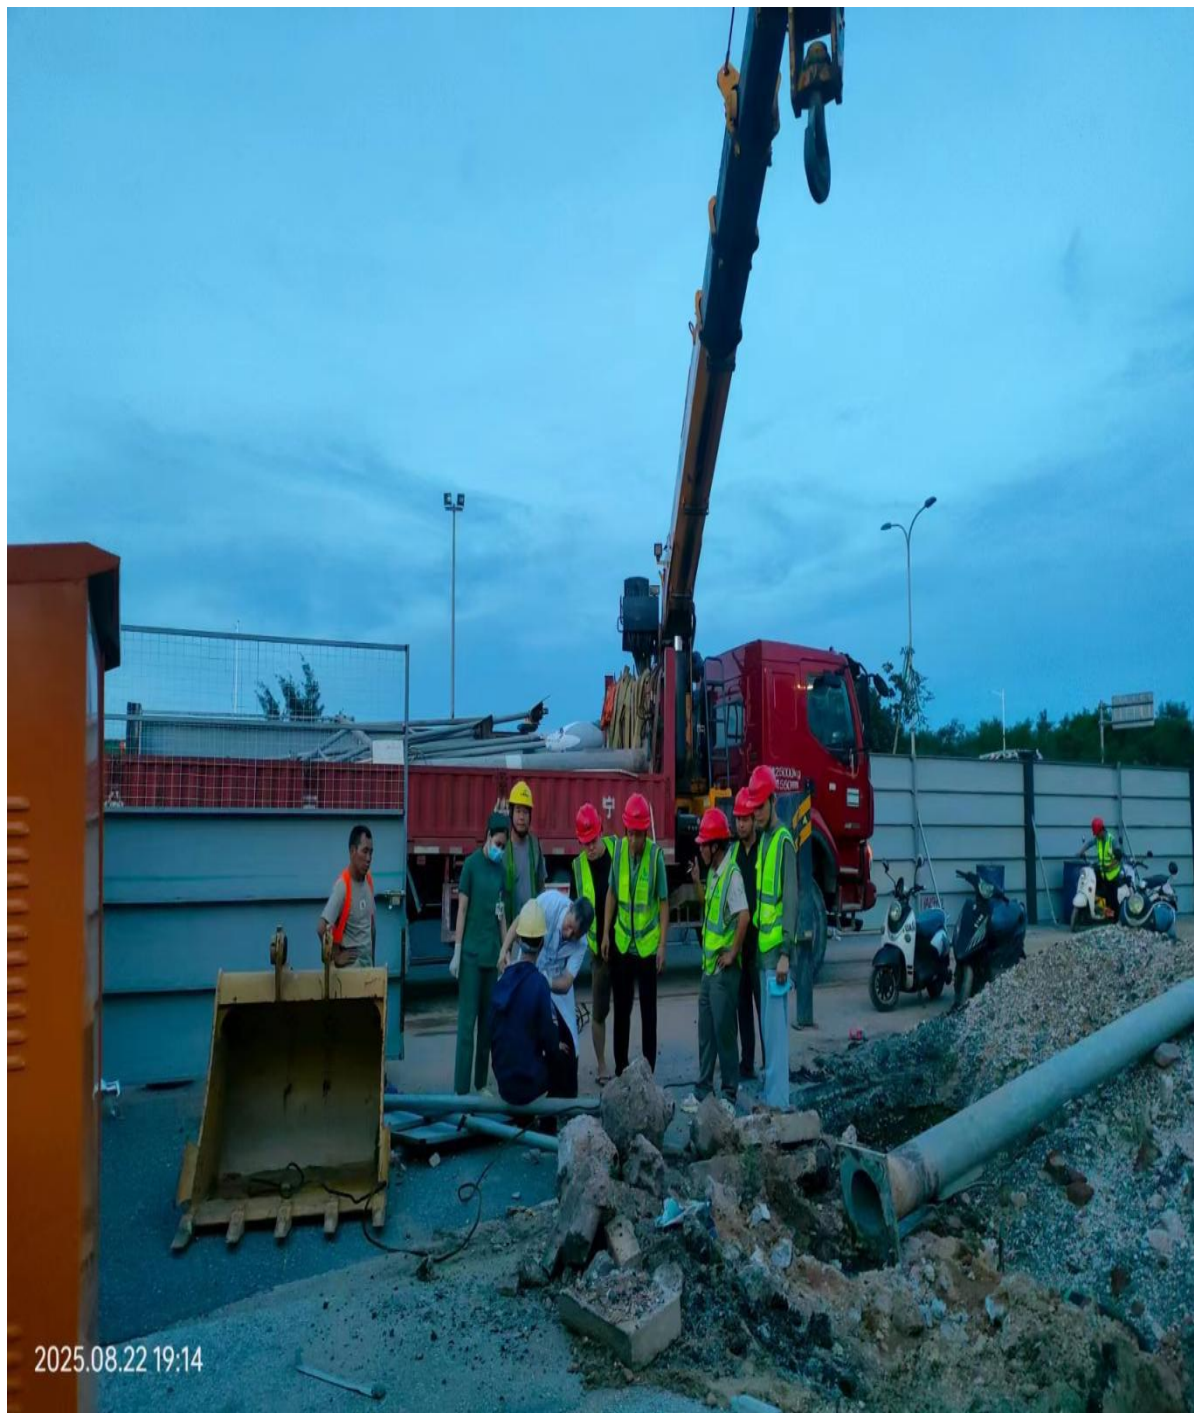
事故现场

德信公司作业人员李冬颖在未办理高处作业票、未系挂安全带、未设置安全防护网等高处防坠落安全防护措施的情况下，违规在随车吊吊臂（非专用作业平台）进行高处作业失足掉落（吊臂距离地面约 4.5 米），是导致该事故发生的直接原因。

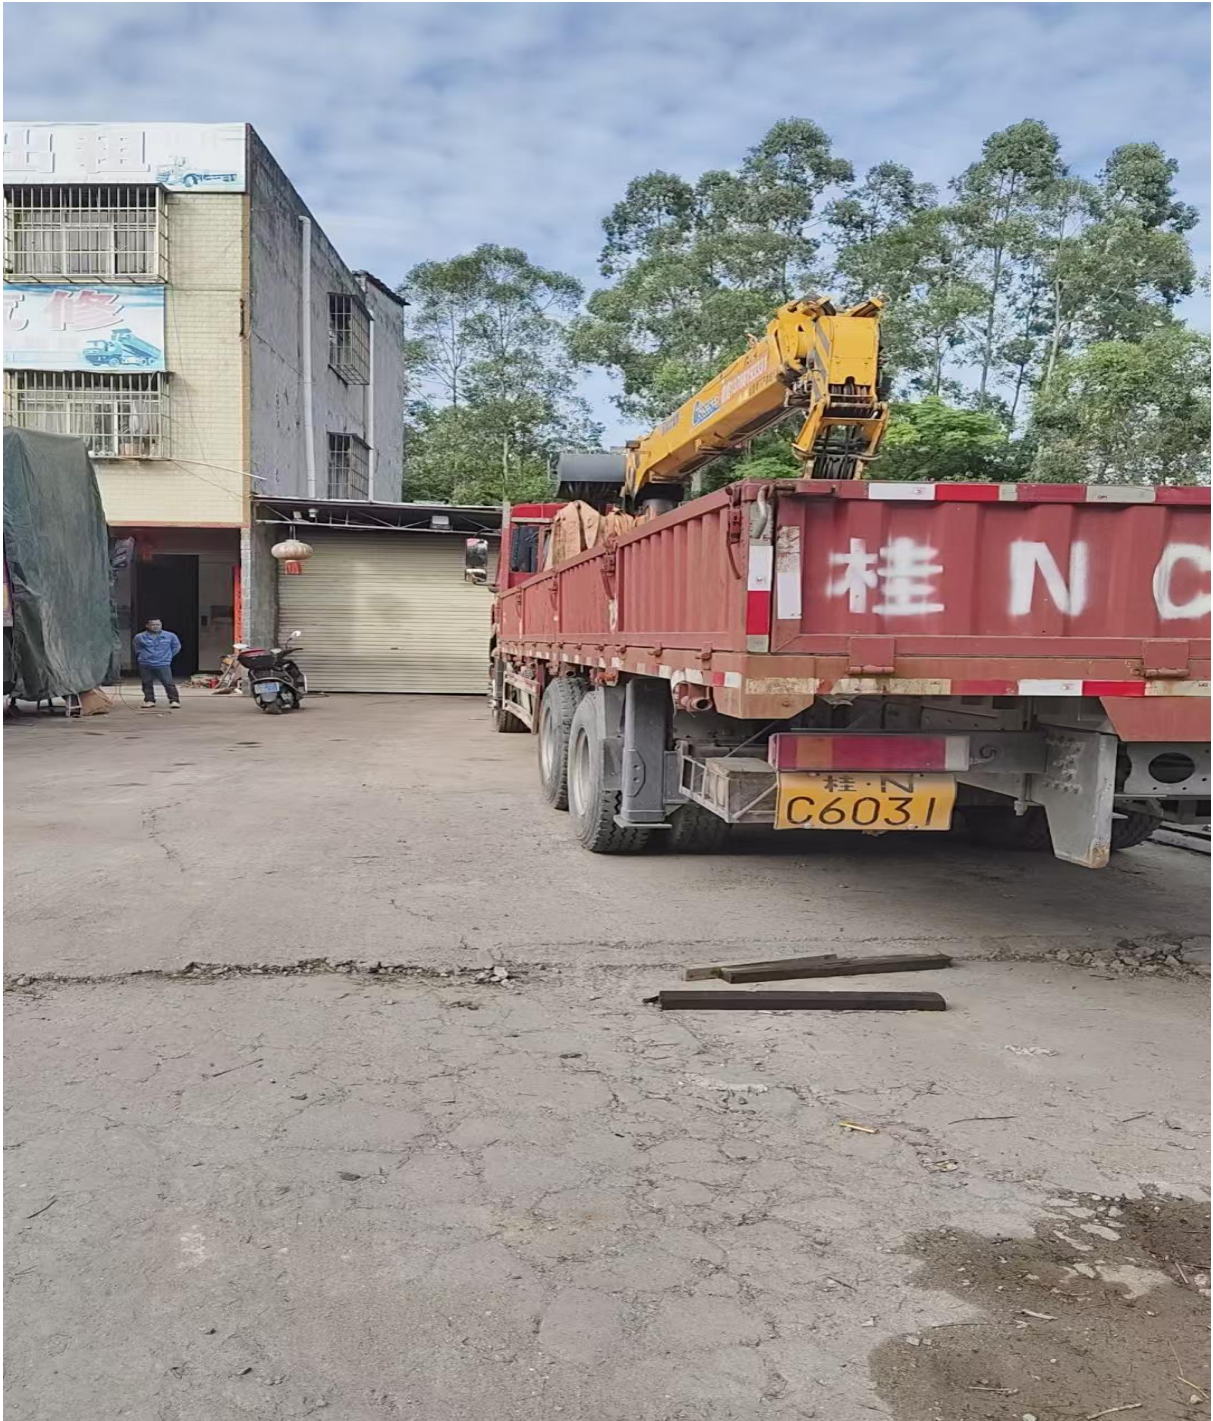
涉事车辆

涉事装备为一辆随车吊,车牌号码为桂 NC6031,车辆类型为重型栏板货车,所有人为陆崇正,使用性质为货运,注册日期为 2022 年 9 月 2 日,强制报废时间为 2037 年 9 月 2 日,事发时该车在正常年审使用期限内。
